**КАРТКА безбар'єрності об'єкта фізичного оточення за результатами проведення оцінки ступеня безбар'єрності будівель і споруд**

Центр комплексної реабілітації для осіб з інвалідністю внаслідок інтелектуальних порушень "Родинний затишок"

Будівлі і споруди сфери надання послуг

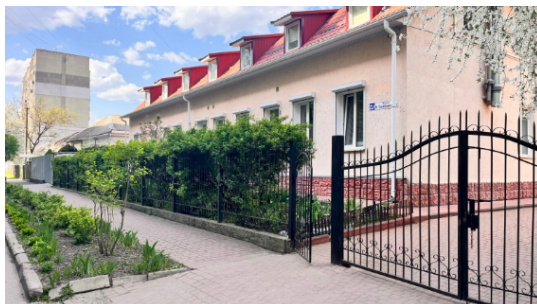
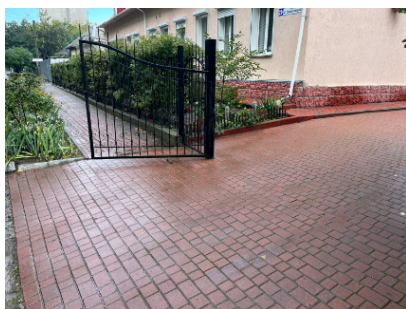
**4) ширина входу на прилеглу територію та ширина дверей, хвірток (за наявності) становить не менше ніж 0,9 метра у просвіті**

Так

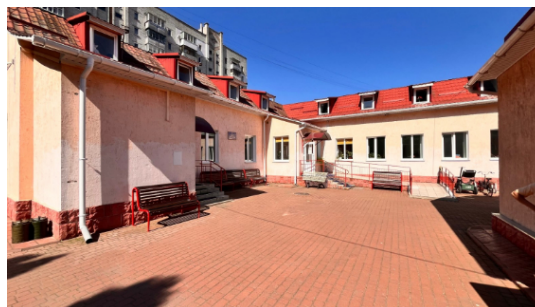
**Зображення 3/3:**

**6) покриття пішохідних доріжок, тротуарів і пандусів рівне (без вибоїн, без застосування як верхнього шару покриття насипних або крупноструктурних матеріалів, що перешкоджають пересуванню осіб з інвалідністю на кріслах колісних або із милицями)**

Так
