# Картка безбар'єрності

**КАРТКА безбар'єрності об'єкта фізичного оточення за результатами проведення оцінки ступеня безбар'єрності будівель і споруд**

Управління праці та соціального захисту населення

Перемоги

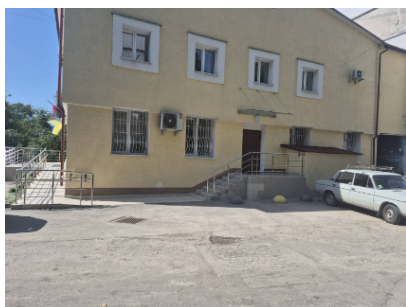
**1) паркувальні місця для осіб з інвалідністю, завширшки не менше ніж 3,5 метра та завдовжки не менше ніж 5 метрів, розташовані на відстані не більше ніж 50 метрів від входу**

Так

В межах 50м від будівлі є місця для здійснення паркування з відсутністю позначених місць для осіб з інвалідністю.

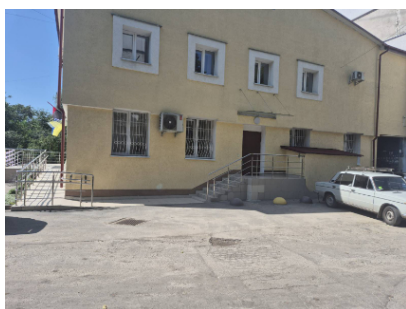
**2) паркувальних місць для осіб з інвалідністю не менше ніж 10 відсотків загальної кількості (але не менше ніж одне місце), місця позначені дорожніми знаками та горизонтальною розміткою із міжнародним символом доступності**

Так

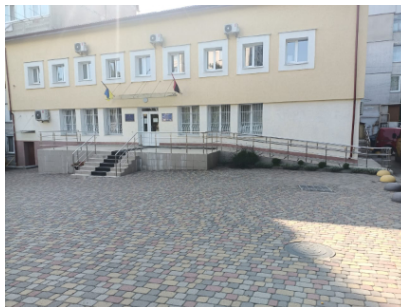
**4) ширина входу на прилеглу територію та ширина дверей, хвірток (за наявності) становить не менше ніж 0,9 метра у просвіті**

Так

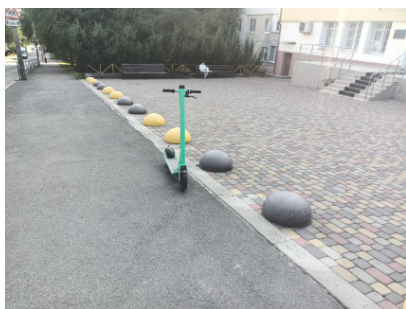
**5) ширина пішохідних доріжок із зустрічним рухом становить не менше ніж 1,8 метра**

Так

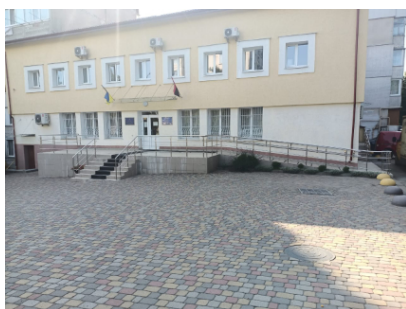
**6) покриття пішохідних доріжок, тротуарів і пандусів рівне (без вибоїн, без застосування як верхнього шару покриття насипних або крупноструктурних матеріалів, що перешкоджають пересуванню осіб з інвалідністю на кріслах колісних або із милицями)**

Так

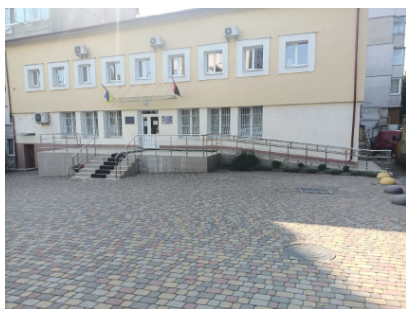
**9) на прилеглій території та/або шляхах руху відсутні сходи або наявні сходи і пандус, а за необхідності — підймальні платформи, вертикальні підйомники тощо\***

Так

На шляхах руху наявні сходи та пандус

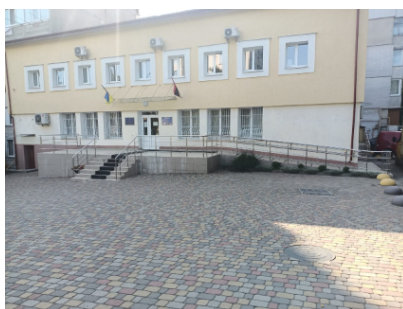
**2) на вході відсутні сходи або наявні сходи і пандус, а за необхідності — підймальні платформи, вертикальні підйомники тощо\***

Так

На вході наявні сходи і пандус.

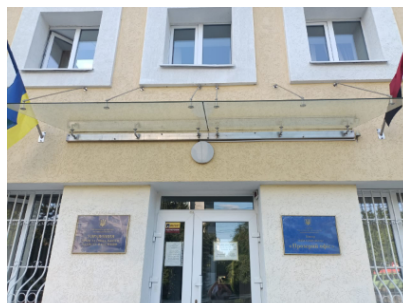
**12) майданчик перед входом, а також пандус, сходи, підіймальні пристрої для осіб з інвалідністю захищені від атмосферних опадів навісом\***

Так

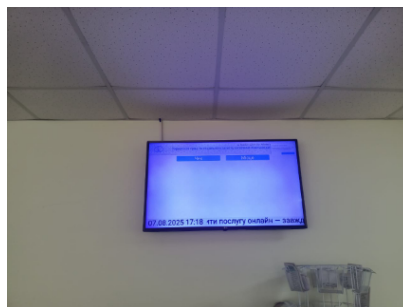
**9) шляхи руху оснащені засобами орієнтування та інформування для осіб з порушенням слуху (зокрема інформаційні термінали, екрани, табло із написами у вигляді рухомого рядка, пристрої для забезпечення інформування в текстовому або відеоформаті, перекладу на жестову мову, спеціальні персональні прилади для підсилення звуку), що відповідають вимогам державних стандартів\***

Так

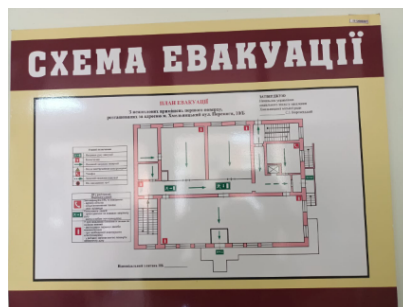
**Зображення 1/2:**

**24) шляхи евакуації та інформація про них є доступними для осіб з інвалідністю, насамперед осіб з інвалідністю, які пересуваються на кріслах колісних, мають порушення зору чи слуху\***

Так

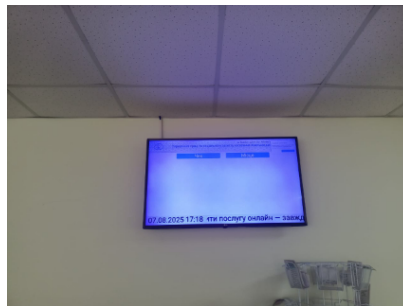
**Зображення 2/2:**

**25) пристрої сповіщення про надзвичайну ситуацію адаптовані для сприйняття особами з інвалідністю, насамперед особами з інвалідністю, які пересуваються на кріслах колісних, мають порушення зору чи слуху\***

Так
