**КАРТКА безбар'єрності об'єкта фізичного оточення за результатами проведення оцінки ступеня безбар'єрності будівель і споруд**

Управління праці та соціального захисту населення

Громадські будівлі

Шевченка

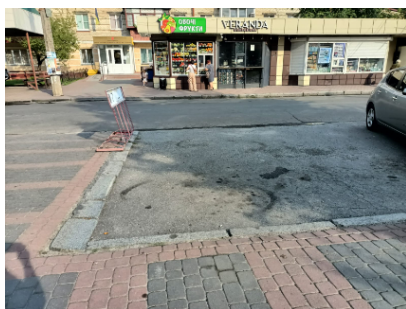
**1) паркувальні місця для осіб з інвалідністю, завширшки не менше ніж 3,5 метра та завдовжки не менше ніж 5 метрів, розташовані на відстані не більше ніж 50 метрів від входу**

Так

В межах 50м від будівлі наявна парковка з відсутністю позначених місць для осіб з інвалідністю

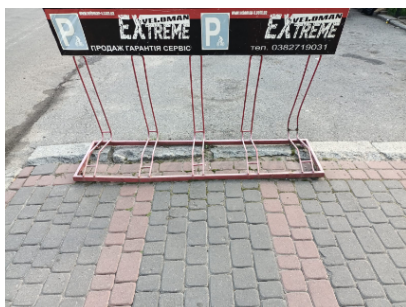
**3) поряд із входом облаштована велопарковка**

Так

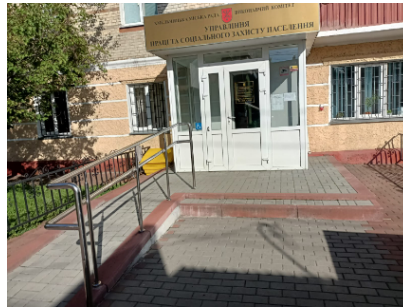
**5) ширина пішохідних доріжок із зустрічним рухом становить не менше ніж 1,8 метра**

Так

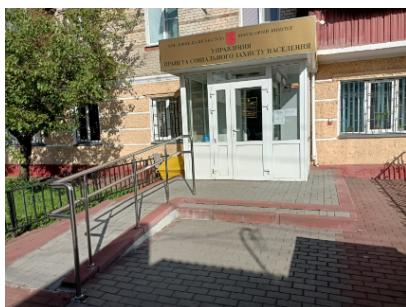
**9) на прилеглій території та/або шляхах руху відсутні сходи або наявні сходи і пандус, а за необхідності — підймальні платформи, вертикальні підйомники тощо\***

Так

Наявні сходи і пандус

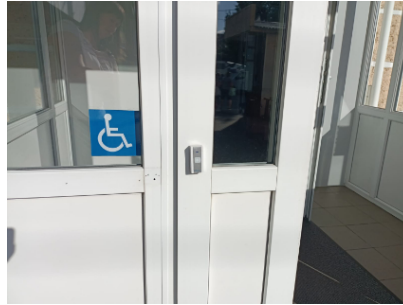
**13) у разі коли основний вхід є бар'єрним, до доступного входу спрямовують покажчики із міжнародним символом доступності\***

Так

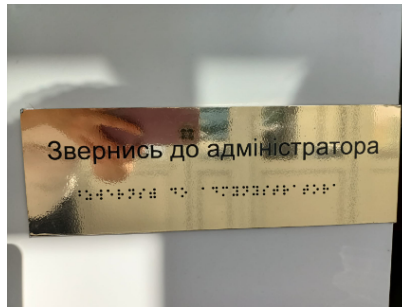
**1) наявна зовнішня тактильна табличка, що містить основну інформацію про будівлю або споруду, найменування, години роботи, розміщена праворуч від входу на висоті 1,2—1,5 метра на стіні або в іншому місці залежно від архітектурних особливостей вхідної групи\***

Так

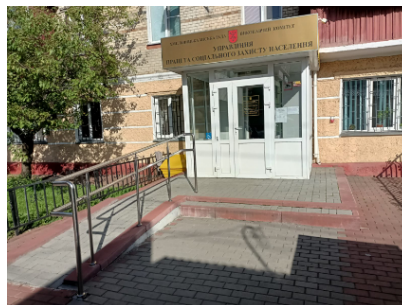
**2) на вході відсутні сходи або наявні сходи і пандус, а за необхідності — підймальні платформи, вертикальні підйомники тощо\***

Так

На вході наявні сходи та пандус

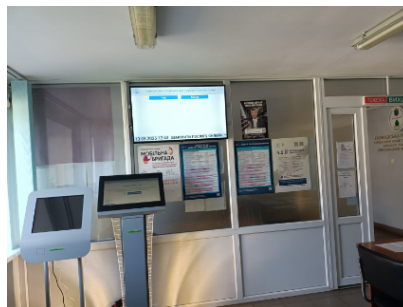
**9) шляхи руху оснащені засобами орієнтування та інформування для осіб з порушенням слуху (зокрема інформаційні термінали, екрани, табло із написами у вигляді рухомого рядка, пристрої для забезпечення інформування в текстовому або відеоформаті, перекладу на жестову мову, спеціальні персональні прилади для підсилення звуку), що відповідають вимогам державних стандартів\***

Так

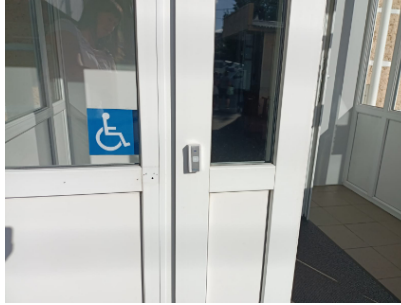
**Зображення 1/2:**

**14) шляхи і напрямки руху, доступні та безпечні для осіб з інвалідністю, позначено міжнародним символом доступності\***

Так

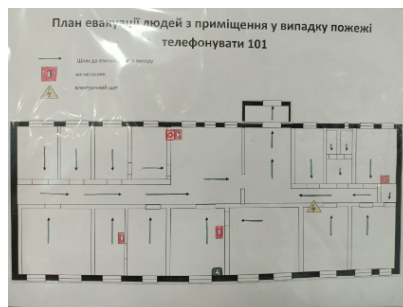
**Зображення 1/2:**

**24) шляхи евакуації та інформація про них є доступними для осіб з інвалідністю, насамперед осіб з інвалідністю, які пересуваються на кріслах колісних, мають порушення зору чи слуху\***

Так

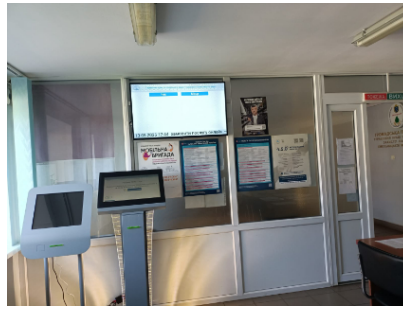
**Зображення 1/2:**

**25) пристрої сповіщення про надзвичайну ситуацію адаптовані для сприйняття особами з інвалідністю, насамперед особами з інвалідністю, які пересуваються на кріслах колісних, мають порушення зору чи слуху\***

Так
